## PROBLÉMATIQUE DE LA MAINTENANCE HOSPITALIERE AU BENIN : CAS DES UNITÉS DE RADIOLOGIE.

MEDENOU D. (1), SANTOS N. (2), ABOHOU R. (3), AMADOU S. (4)

(2),(3),(4) Département de Génie d'Imagerie Médicale et de Radiobiologie  
Ecole Polytechnique d'Abomey-Calavi (EPAC) 01 BP 2009 RP Cotonou, BENIN

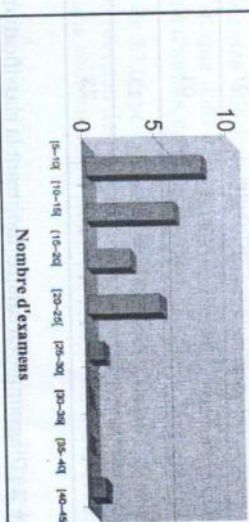
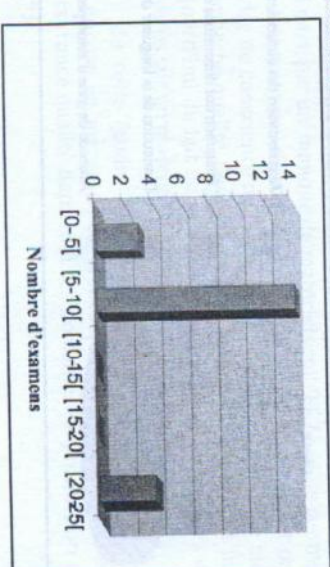
Graphe A et B : Répartition des générateurs en Fonction du nombre journalier d'examen réalisés

D'après nos résultats, les 19 foyers de générateurs (Graphes A et B) ont connu une forte augmentation des dimensions de leur foyer entraînant ainsi une absence de netteté sur les clichés radiodiagnostic c'est-à-dire un flou géométrique.

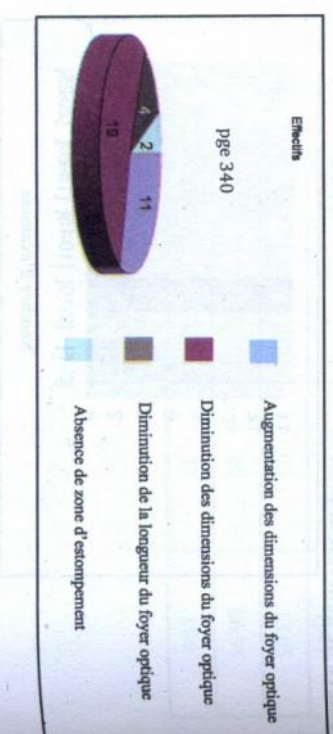
**Figure 3 : Diagramme circulaire montrant la classification des dimensions des foyers optiques calculés**

Les résultats de nos expériences ont été classés en (04) quatre catégories (Figure 3)

Sur un total de 36 foyers radiogènes testés, 19 (Figure 3) ont connu une réduction des dimensions de leur foyer. Cette situation pourrait résulter du phénomène de cratérisation de l'anode.

Les différents résultats ont montré qu'il existe des foyers qui ont connu une augmentation de leurs dimensions. Parmi les 36 foyers testés, nous remarquons 11 foyers qui ont subi une augmentation de la taille de leur foyer.

Deux (02) foyers d'un des générateur étudiés (Graphes A et B, diagramme circulaire) ne présentent pas des zones d'estompe. Dans ces cas le calcul des dimensions est rendu difficile voire impossible selon la méthode que nous avons utilisée. Cette absence de zone d'estompe pourrait être expliquée par une cratérisation très poussée de l'anode. La conséquence immédiate est l'absorption de la quasi-totalité des R-X par les irrégularités de surfaces. On assistera à une mort certaine du tube dans les heures à venir.
