La revue scientifique  
**Les Cahiers  
du CBRST**

## **IMPACTS ENVIRONNEMENTAUX DES EAUX PLUVIALES DANS LA COMMUNE DE COVE**

**VISSIN Expédit Wilfrid <sup>1</sup>.**

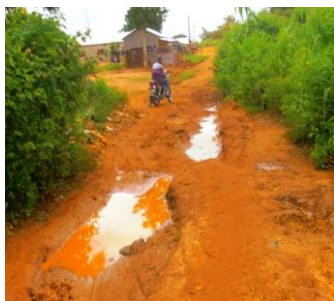
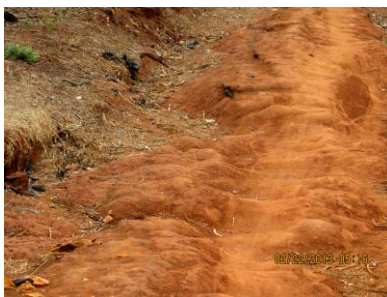
**Photo 1 :** rue dégradée en surface et aux abords à Houin  
**Prise de vue :** Vissin, Juin 2015

**Photo 2 :** rue dégradée en surface à Togadji

Ces photos montrent que ce sont surtout les rues qui sont les plus exposées. Cette dégradation apparaît sous diverses formes compte tenu de l'importance du ruissellement. Il s'agit d'incisions, de rigoles, et de ravines.

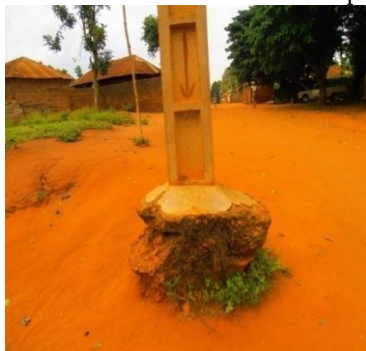
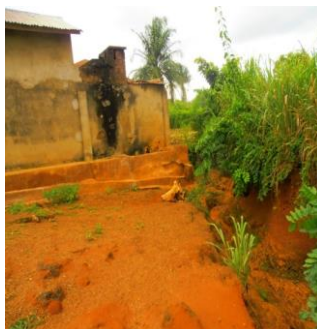
**Photo 3 :** un poteau électrique déchaussé à Covè centre

**photo 4 :** Rigole mise en place par l'érosion pluviale à Houin

Ces deux photos montrent le déchaussement des infrastructures et quelques maisons dans la ville. Ces incisions sont observées dans presque toutes les maisons de la ville et sont parfois prolongées par de petites rigoles.

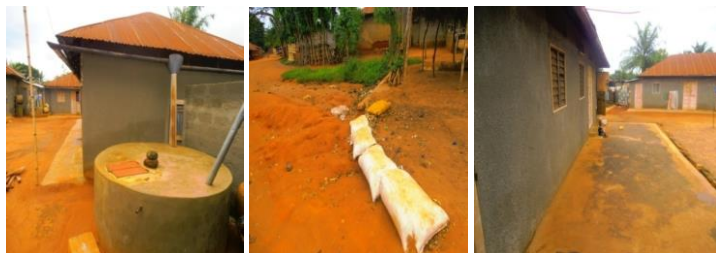
**Planche 1** : stratégies de lutte antiérosives dans la commune de Covè  
**prise de vue** : Vissin, août 2015

De l'analyse de cette planche il faut dire que pour maîtriser les eaux pluviales au niveau de chaque espace bâti à Covè, certaines personnes ont confectionné des gouttières autour des toitures afin de recueillir les eaux qui tombent soit à l'aide des jarres ou des bassines et parfois d'une citerne. La gouttière est un ouvrage de collecte des eaux pluviales à l'égout d'un pan de toit.

Il y a aussi l'alignement des sacs de sable, qui est une technique qui consiste à aligner des pneus ou sacs remplis de sable dans une direction donnée pour dévier la direction de l'eau de ruissellement dans un autre sens ou pour ralentir la vitesse du ruissellement de l'eau. Les terrasses permettent de renforcer la base des clôtures des maisons et des murs des bâtiments pour lutter contre le déchaussement des fondations des maisons et leur chute. Elles sont construites en terre de barre ou en maçonnerie selon les moyens, le
